2021年7月1日

罗湖区黄贝街道“20210418”高处坠落一般事故调查组

罗湖区黄贝街道“20210418”高处坠落 一般事故调查报告

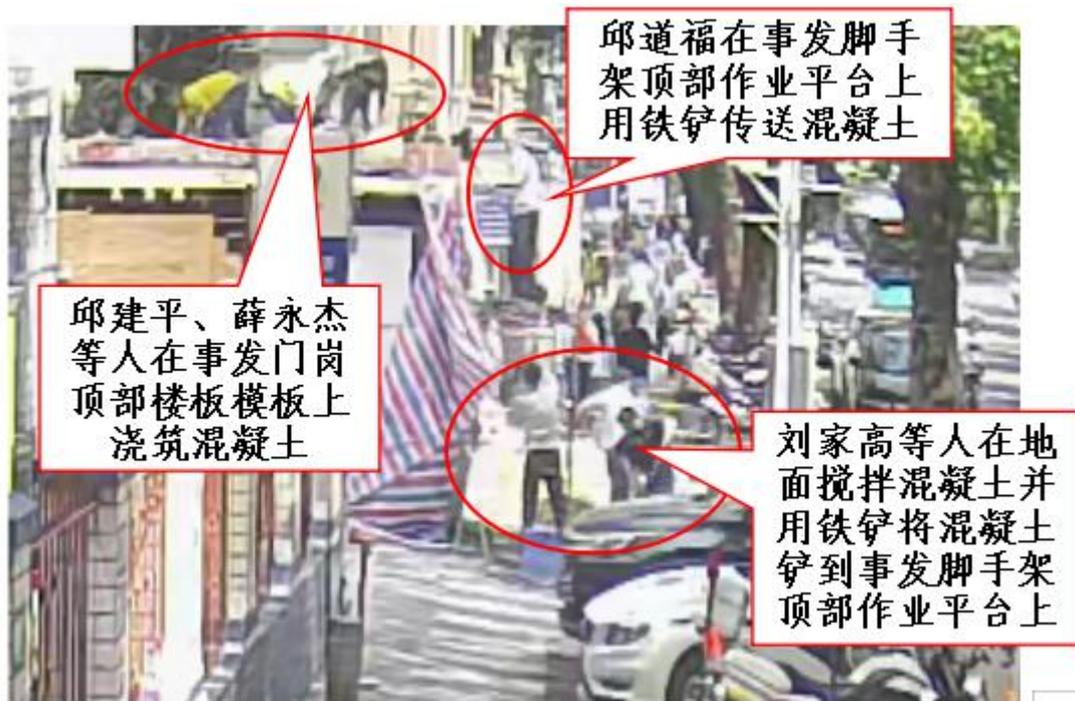
图 2 事发前事发门岗修缮工程施工现场作业情况监控视频截图

8时许，薛永杰、薛斌完成事发门岗顶部楼板横梁模板安装，邱道福等工人也完成了事发门岗东侧立面墙事发脚手架的搭设。接着，事发门岗修缮工程施工现场开始进行事发门岗顶部楼板混凝土浇筑作业，其中刘家高等4名杂工负责在地面人工搅拌混凝土，并使用铁铲将搅拌好的混凝土铲到事发脚手架顶部作业平台；邱道福则爬到事发脚手架顶部作业平台上，负责使用铁铲将地面铲到事发脚手架顶部作业平台上的混凝土铲到事发门岗顶部楼板模板上进行浇筑；邱建平和1名杂工则上到

事发门岗顶部楼板模板上，协助薛永杰、薛斌一起进行混凝土浇筑作业（见图 2）。浇筑完一部分事发门岗顶部楼板混凝土后，与邱建平一起上到事发门岗顶部楼板模板的 1 名杂工下到地面，协助地面其他 4 名杂工搅拌混凝土。

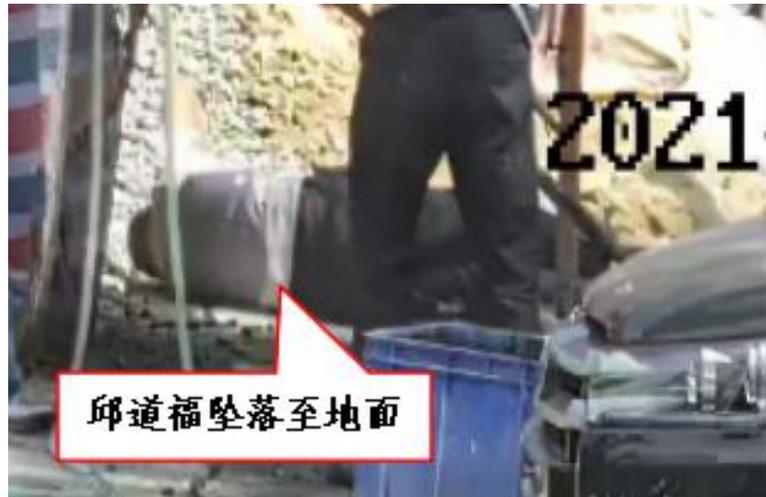
图 3 邱道福坠落至地面监控视频截图

10 时 56 分许，正在事发脚手架顶部作业平台铲混凝土作业的邱道福右脚踩空，随即坠落至地面。正在事发脚手架旁边地面上搅拌混凝土的刘家高等 4 名杂工看到邱道福坠落在地面，便立即上前查看并叫喊“出事啦！”。刘家高等 4 名杂工看到邱道福头朝事发门岗方向，脚朝华丽路方向，面朝北侧躺（身体左侧着地）在事发脚手架北侧的地面上，邱道福头部有流血（见

图 3)。接着，刘家高等 4 名杂工将邱道福抬到事发脚手架北侧砂石堆旁的地面平放着。

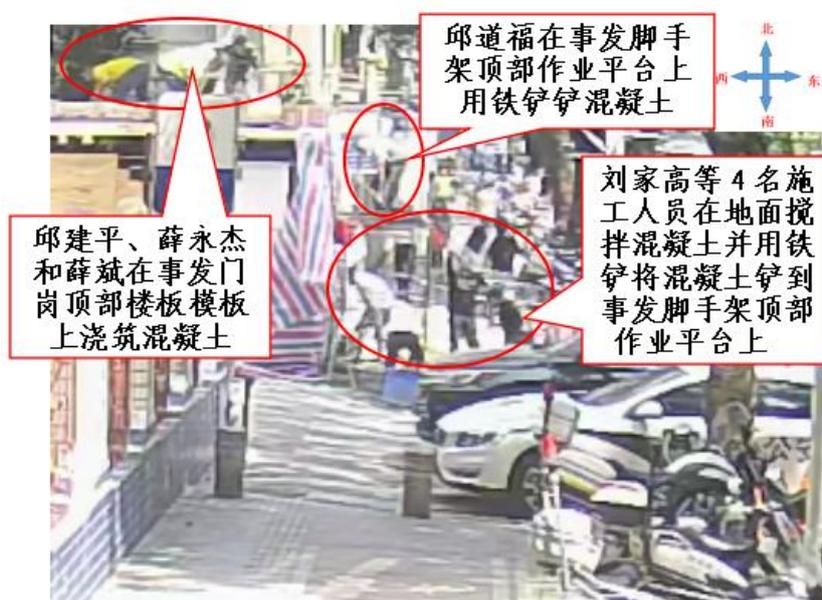
图4 事发前事发门岗修缮工程施工现场作业情况监控视频截图

2021年4月18日10时56分12秒，邱道福面朝南、左脚在前、右脚在后站在事发脚手架顶部作业平台北侧，用铁铲将地面施工人员铲到事发脚手架顶部作业平台南侧的混凝土铲到事发门岗顶部楼板模板上浇筑（见图4）。

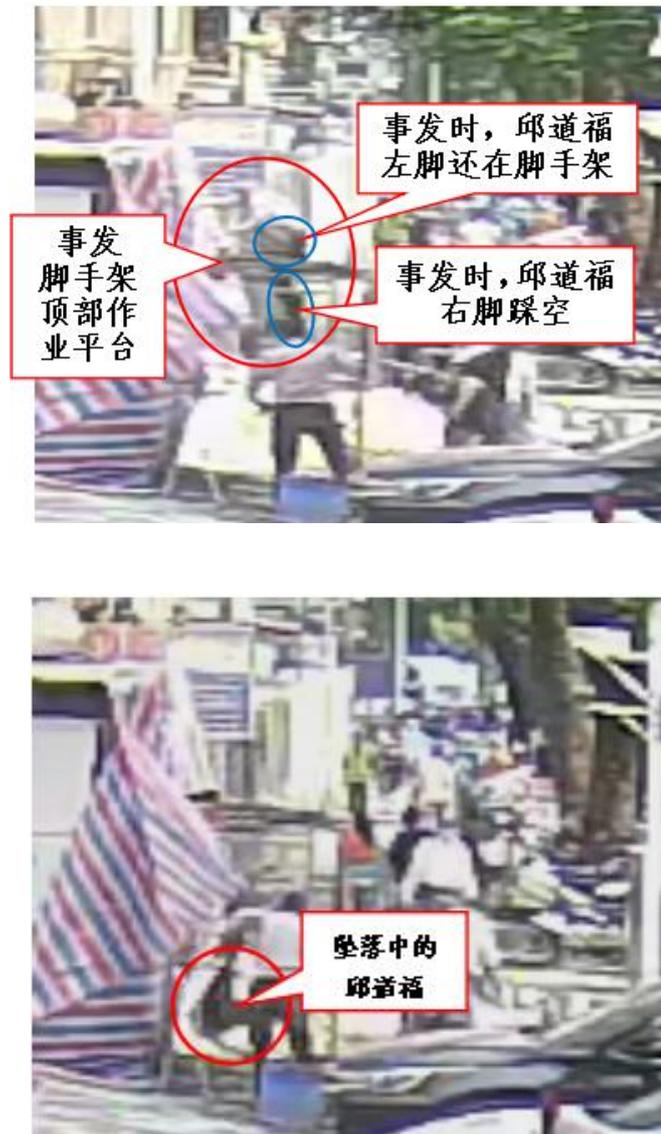
图5 邱道福从事发脚手架顶部作业平台坠落过程监控视频截图

10时56分15秒，邱道福站在事发脚手架顶部作业平台北侧刚铲完一铲混凝土到事发门岗顶部楼板模板上，在准备铲下一铲混凝土时，邱道福右脚向后移动并踩空。邱道福身体瞬间向右后侧倾斜，从事发脚手架顶部作业平台北侧边缘坠落（见图5）。

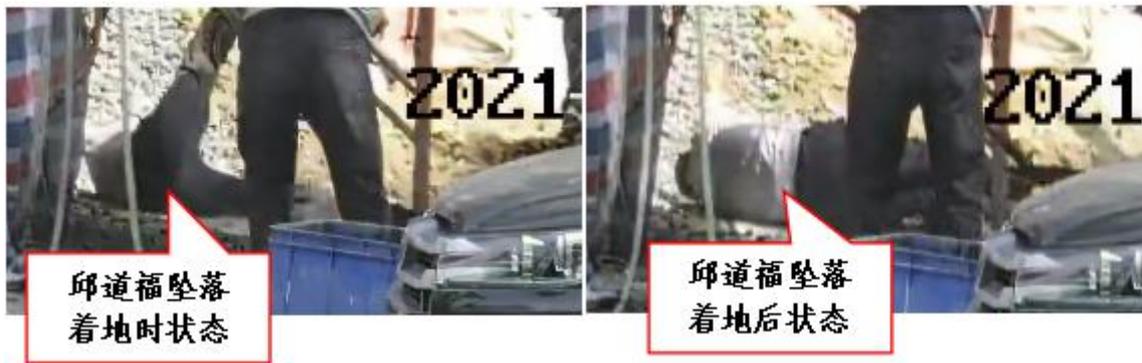
图6 邱道福坠落至地面状态监控视频截图

10时56分16秒，邱道福身体左侧及头部着地，坠落在事发脚手架北侧人行道地面上（见图6）。

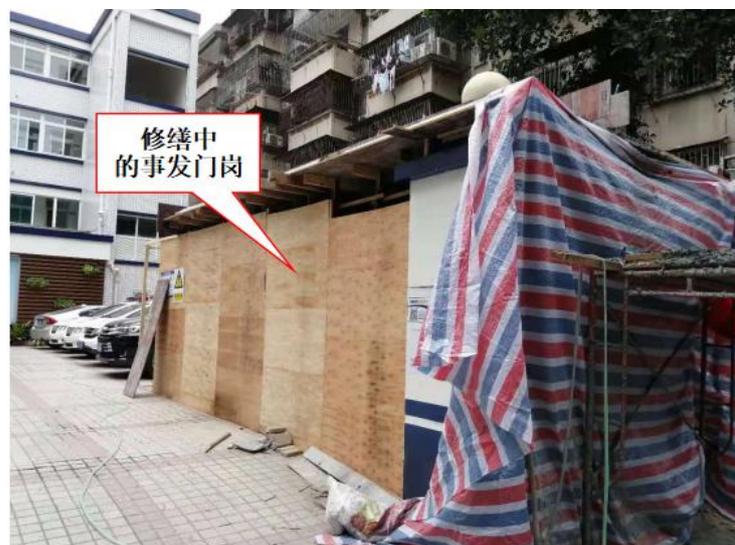
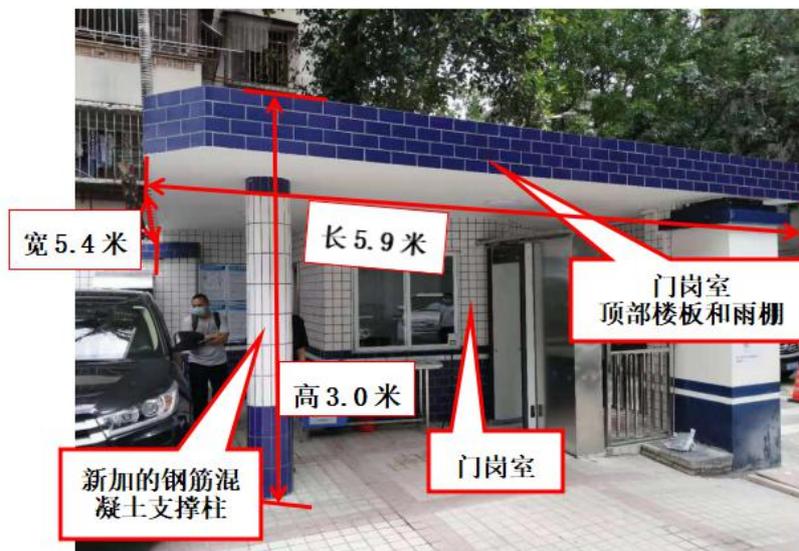
事发门岗为单层砖混结构。事发门岗修缮施工前，门岗室长为4米，宽为2.5米，高度为2.7米，门岗室顶部未设置雨棚。事发门岗修缮施工完成后，门岗室长为4米，宽为2.5米，高度为3.0米，门岗室顶部楼板增加了雨棚，顶部楼板(包括雨棚)长为5.9米，宽为5.4米。(见图7、图8)

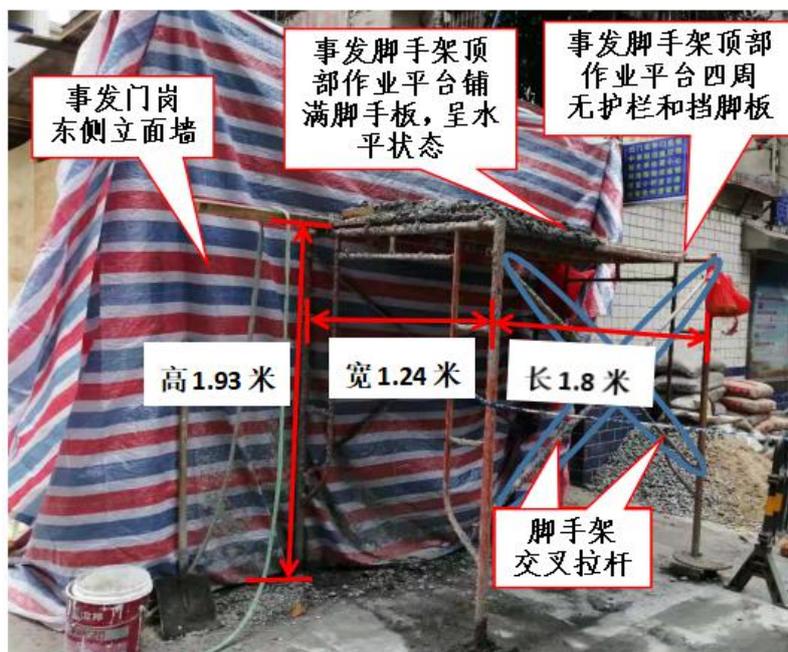
图 9 事发脚手架勘查图

事发脚手架为单层门式钢管脚手架（按使用功能又称为“移动门式作业架”），长度为 1.8 米、宽度为 1.24 米、高度为 1.93 米。事发脚手架由两个门架（左侧、右侧各一个门架）和顶部作业平台组成，脚手架顶部作业平台铺满了脚手板（共铺设了 2 层，下层为铁质踏板，上层为木板），左右两个门架之间通过安装交叉拉杆（前后各 2 根）固定。

事发脚手架搭设在黄贝派出所门口的市政人行道上，由 4 根钢管立柱支撑。事发脚手架左右两侧门架与事发门岗东侧立面墙垂直放置，脚手架顶部作业平台铺设的脚手板为水平状态。经现场勘查，事发脚手架 4 根钢管立柱未出现位移现象，架体

搭设较稳固，但事发脚手架顶部作业平台周边未设置防护栏和挡脚板。（见图 9）

发门岗东侧立面墙垂直放置，脚手架顶部作业平台铺满脚手板且为水平状态，架体搭设稳固。但事发脚手架顶部作业平台周边未设置防护栏和挡脚板，不符合《建筑施工门式钢管脚手架安全技术标准》（JGJT128-2019）6.5.7“架体顶部作业平台应铺满脚手板，周边应设防护栏杆和挡脚板”的规定要求，造成事发脚手架顶部作业平台缺少防踩空、防坠落的安全设施（挡脚板具有防止施工人员在事发脚手架顶部作业平台移动过程中踩空的功能，防护栏具有防止施工人员坠落的功能）。

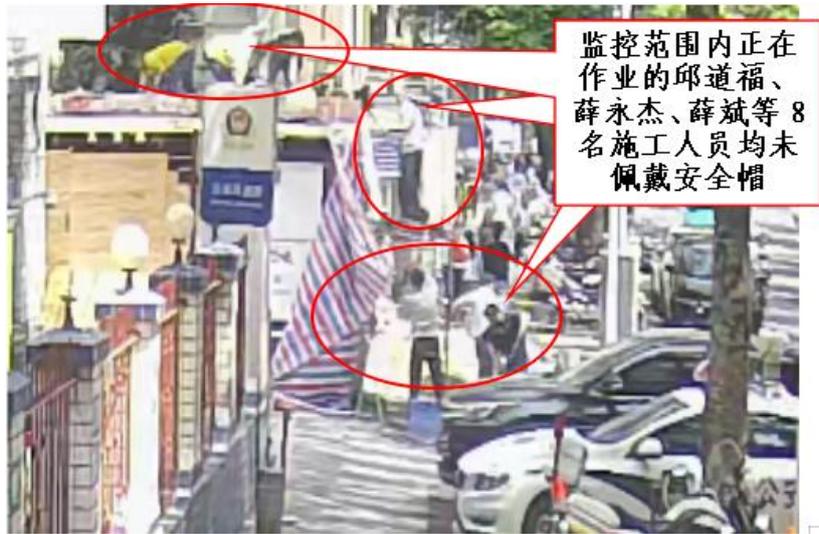
图 10 事发时施工现场施工人员佩戴安全帽情况监控视频截图

经查看视频监控录像和询问调查，事发当日上午，事发门岗修缮工程施工现场进行施工作业的邱道福等 9 名施工人员均未佩戴安全帽（其中 1 名施工人员作业位置不在视频监控范围内，根据询问调查，该施工人员也未佩戴安全帽）。（见图 10）

（1）个人安全防护措施。事发时，邱道福未佩戴安全帽，违反《建筑施工安全检查标准》（JGJ59—2011）3.13.3“进入施工现场人员必须正确佩戴安全帽”的规定要求，造成邱道福头部缺少必要的安全防护。

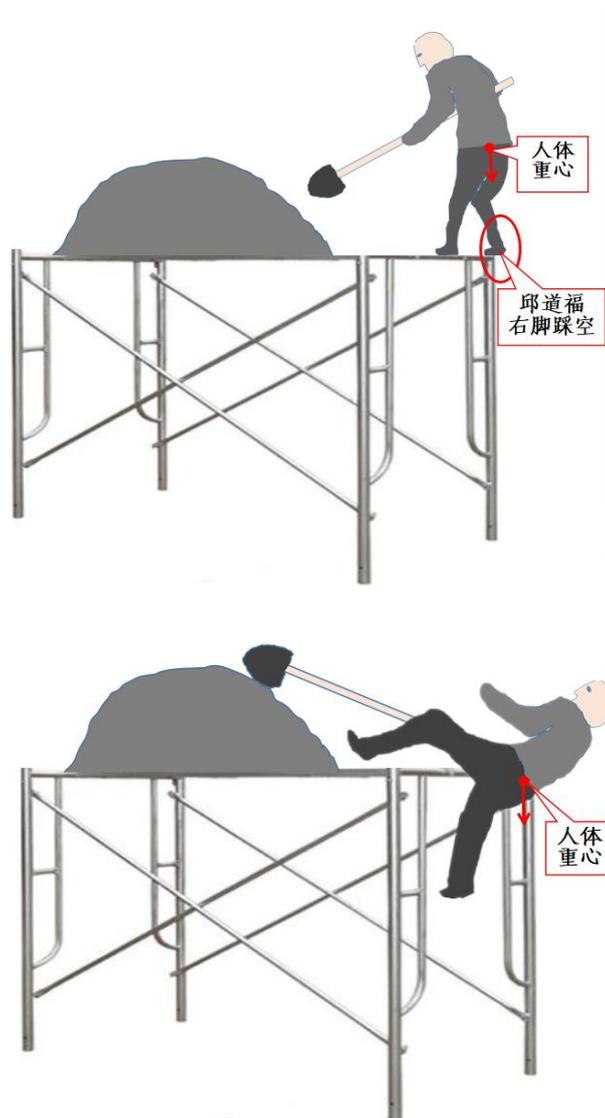
图 12 邱道福坠落过程示意图

事发时，邱道福站在事发脚手架顶部作业平台北侧刚铲完一铲混凝土到事发门岗顶部楼板模板上，在准备铲下一铲混凝土时，邱道福右脚向后移动。由于事发脚手架顶部作业平台未按规定要求设置挡脚板，邱道福右脚向后移动时移出了事发脚手架顶部作业平台北侧边缘并踩空，导致邱道福身体重心随即偏移出事发脚手架顶部作业平台。邱道福在缺少事发脚手架顶部作业平台防护栏的安全防护下，向右后侧倾斜，从事发脚手架顶部作业平台北侧边缘向地面坠落。（见图 12）

邱道福坠落地面时，身体左侧及头部着地。由于邱道福未按要求佩戴安全帽，造成邱道福坠落地面时头部严重受伤，后送至深圳市人民医院（留医部）抢救。4月25日9时许，邱道
